اطلاعیه فنی - تعمیراتی

شماره: ۵۸-۱۳۹۱

عنوان: احتمال خاموش شدن خودرو بر اثر تماس سیم سنسور اکسیژن دوم با اگزوز نوع خودرو: تندر ۹۰

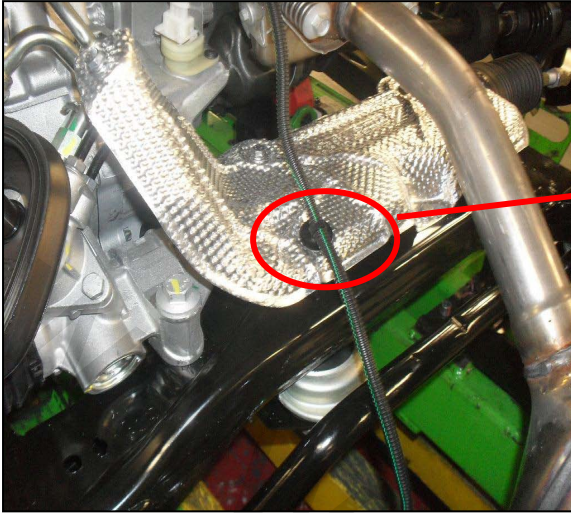
بست دسته سیم روی حرارت گیر بالای رام

۲- مطابق تصاویر زیر سیم سنسور اکسیژن دوم به وسیله ۳ عدد بست مهار شده است لذا در صورت مراجعه خودرو با سطح آلاینده‌گی EuroIV لازم است وضعیت قرار گرفتن سیم در بست ها بررسی شده و در صورت عدم وجود بست ابتدا کل سیم از لحاظ سوختگی کنترل و در صورت مشاهده سوختگی دسته سیم موتور تعویض گردد و در صورت عدم مشاهده سوختگی فقط نسبت به نصب بست ها به شماره فنی ۰۲۵۲۴۱۲۳ و قرار دادن دسته سیم در آنها اقدام شود.

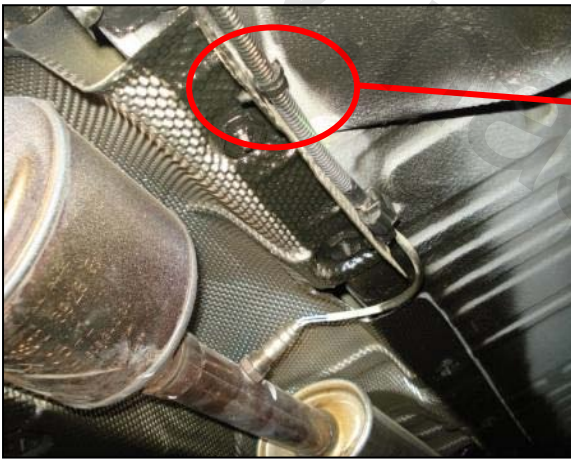
بست دسته سیم روی حرارت گیر کنار کاتالیست

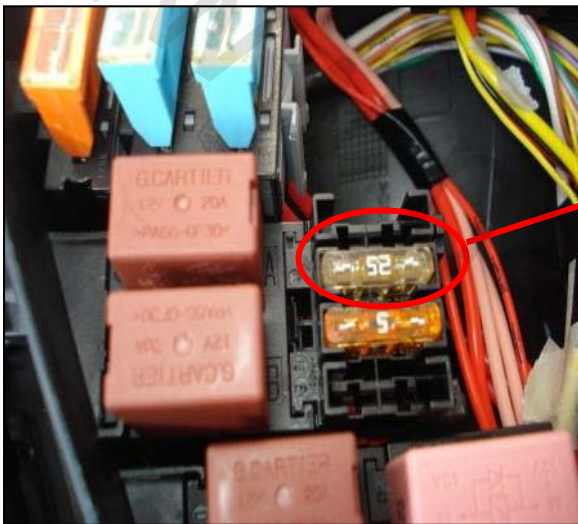
۳- در صورت مراجعه خودرو با ایراد خاموش شدن ناگهانی موتور و روشن نشدن آن و مشاهده سوختن فیوز ۲۵ آمپر جعبه فیوز واقع در محفظه موتور، موارد فوق بهدقت بررسی و نسبت به رفع ایراد خودرو اقدام نمایید.

فیوز ۲۵ آمپر واقع در جعبه فیوز داخل محفظه موتور

**نکته:** در صورت نیاز به تعویض دسته سیم موتور لازم است دسته سیم متناسب با خودرو از طریق تطابق شماره شاسی با شماره های فنی موجود در کاتالوگ الکترونیکی قطعات (EPC) انتخاب گردد.
