اطلاعیه فنی

شماره: 1395-36

نوع خودرو: هایما

عنوان: نحوه رفع ایراد عدم خنک کنندگی کولر

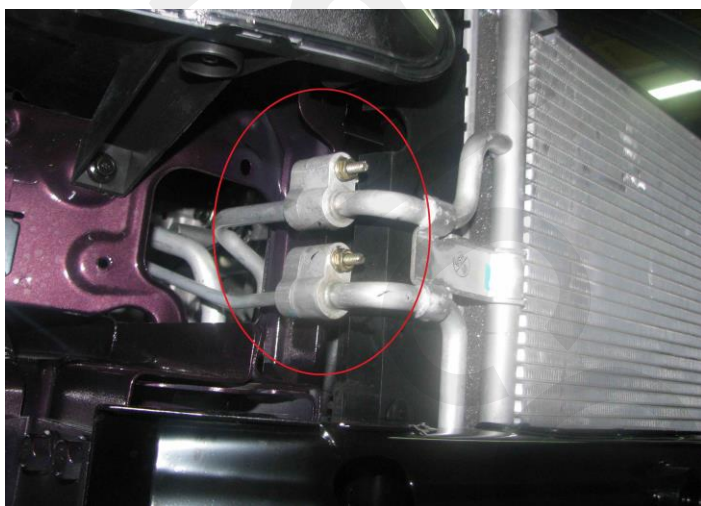
به اطلاع کلیه نمایندگان مجاز می‌رساند در صورت مراجعه خودروی هایما با عملکرد نامناسب سیستم کولر، ابتدا محل اتصال لوله های رفت و برگشت گاز کولر به کندانسور (تصویر زیر) را با دستگاه نشتی یاب چک کنید. (همچنین می‌توان با قرار دادن دست در محل اتصال لوله ها و وجود چربی، به نشتی گاز کولر از محل اتصال لوله کندانسور پی برد) در صورت محرز بودن نشتی گاز کولر مطابق مراحل زیر اقدام نمائید:

- 1- مطابق دستورالعمل تعمیراتی مهره های نصب لوله های رفت و برگشت گاز کولر به کندانسور را باز کرده و با تعویض اورینگ آببندی سر لوله ها مجددا پیچ ها را بسته و با گشتاور  $10.8 \pm 2$  نیوتن متر به تورک برسائید.
- 2- مجدد به سیستم کولر گاز تزریق نمائید. (میزان گاز کولر خودرو هایما  $560 \pm 25$  گرم است.)

3- خودرو را روشن کرده و کولر خودرو را فعال نموده سپس محل اتصال لوله های رفت و برگشت گاز کولر به کندانسور را بمنظور عدم وجود نشتی، با دستگاه نشتی یاب تست نمائید.

شماره فنی	شرح قطعه
01701057	اورینگ کندانسور کولر
