موضوع: مکت خودرو هنگام شتابگیری اولیه

به کلیه نمایندگان مجاز منتخب C5 و تعمیرگاههای مرکزی

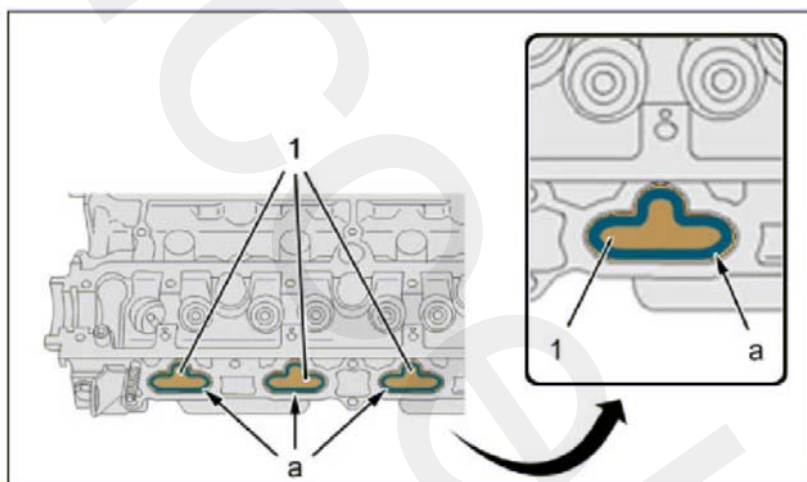
به اطلاع کلیه نمایندگان مجاز منتخب C5 و تعمیرگاههای مرکزی می‌رساند در صورت مواجه شدن با خودروئی که موتور آن هنگام شتابگیری اولیه خصوصاً هنگام گرم شدن موتور، دچار مکت یا اصطلاحاً کپ می‌گردد (که در پی این موضوع احتمال روشن شدن چراغ کنترل موتور در صفحه نشانگرها وجود دارد)، لازم است که عملیات زیر جهت رفع عیب صورت پذیرد:

- ۱- کدهای خطای کامپیوتر موتور را بخوانید و آنها را پاک کنید.
- ۲- مینیفولد هوای ورودی را باز کنید و مسیره‌های ورود هوا به موتور (۱) را در قسمت (a) تمیز کنید.
